# Challenges, Risks and Successes in the Construction of the Lake St. Martin Emergency Channel

Ron Weatherburn, Manitoba Infrastructure and Transportation  
Eric-L. Blais, Golder Associates

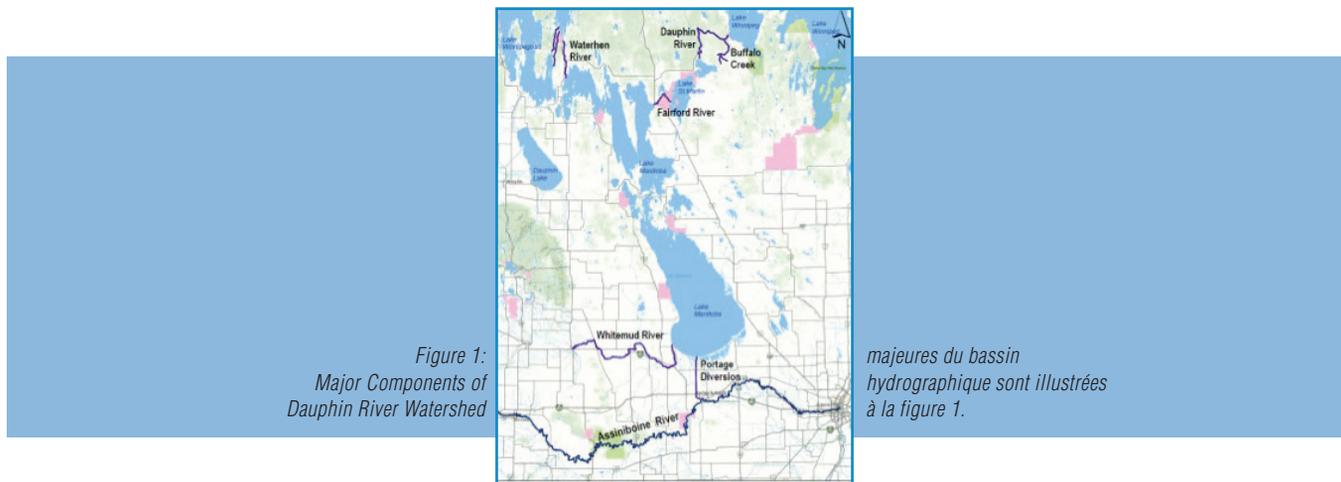
Figure 1:  
Major Components of  
Dauphin River Watershed

Widespread record flooding was seen across much of southern Manitoba in 2011, resulting in unprecedented high inflows into Lake Manitoba especially through the Portage Diversion and Waterhen River. Outflows from Lake Manitoba travel downstream through the Fairford River to Lake Pineimuta and Lake St. Martin, then through the Dauphin River to Lake Winnipeg. The major watershed components are illustrated in Figure 1.

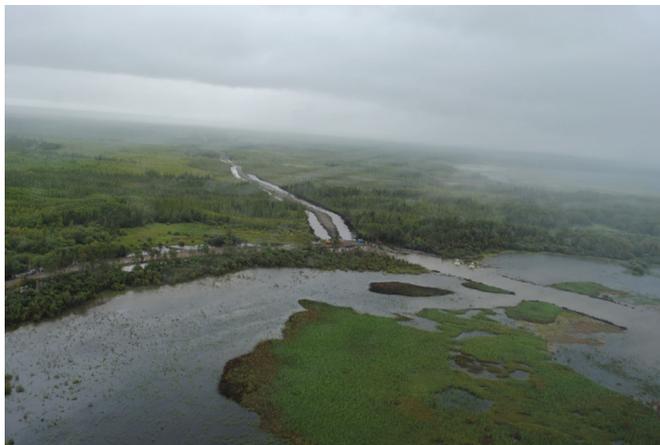
*Barge and Drainage Channels – Mid August / Canaux de drainage et pour barges – mi-août*

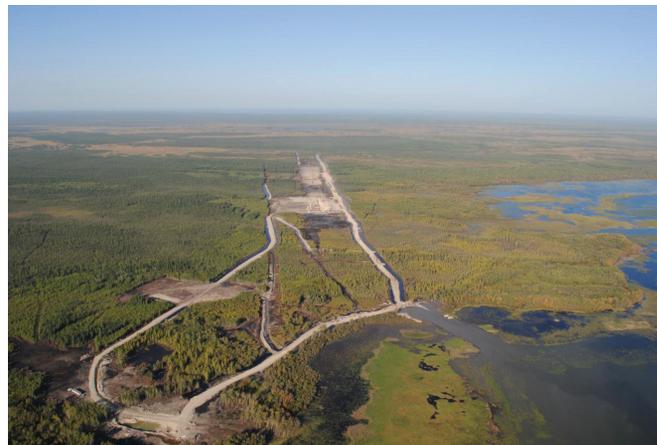
*Channel Progress by September 9 / Progrès entourant le canal - 9 septembre*

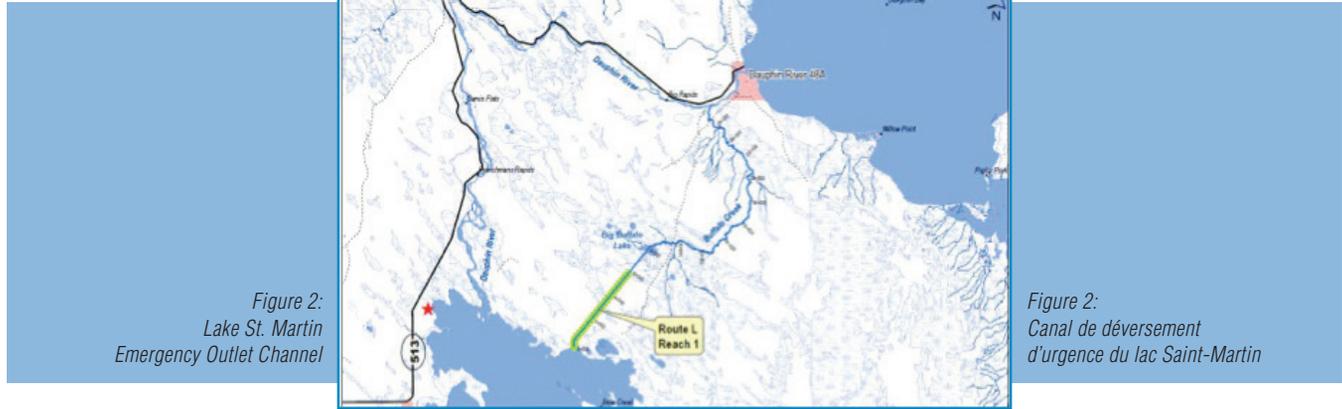
Figure 2:  
Lake St. Martin  
Emergency Outlet Channel

Site reconnaissance of Lake St. Martin north-east shore had begun in mid-June with aerial reconnaissance showing flooding up to kilometer inland in the forest and fens. The construction contractors suggested a route on higher ground would be more feasible from a constructability perspective. Route “L” Reach 1 as shown on Figure 2, was ultimately chosen as the first construction objective.

The design capacity of this channel was 142 m<sup>3</sup>/s at an elevation of 244.1m. It would discharge into a large wetland surrounding Big Buffalo Lake and flow into Buffalo Creek which in turn would discharge to the Dauphin River en route to Lake Winnipeg. The challenge was to construct a 6.2 km long, 60 meter base width channel requiring close to 2 million m<sup>3</sup> of excavation before winter. This required the simultaneous: mobilization of contractors; completion of exploration works; detail modeling and final design of the channel and associated works.

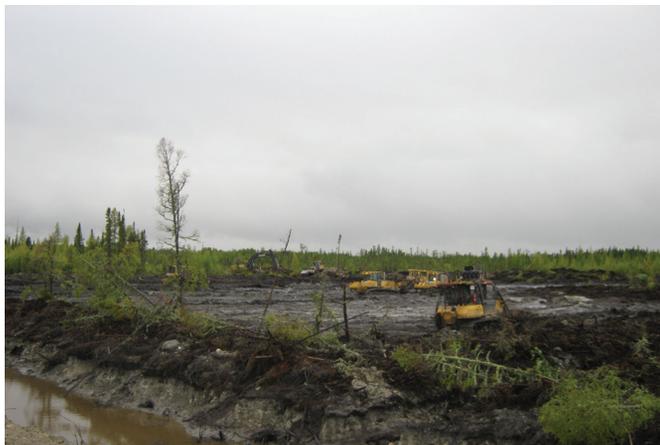
Clearing Peat and Trees / Nettoyage de la tourbe et des arbres

The construction conditions were difficult and included flooding far inland. The ground along the channel alignment consisted of 1 -1.5m of saturated peat underlain by hard basil till. The extremely tight deadlines and contractor capabilities required constant adjustment of design, personnel and logistical support. At its peak the project had close to 100 pieces of heavy equipment on site, requiring 2 construction camps, 3 tugs, 4 barges, 10 support boats, 2 helicopters, 2 field offices and a multitude of MIT and consultant personnel for office and field duties

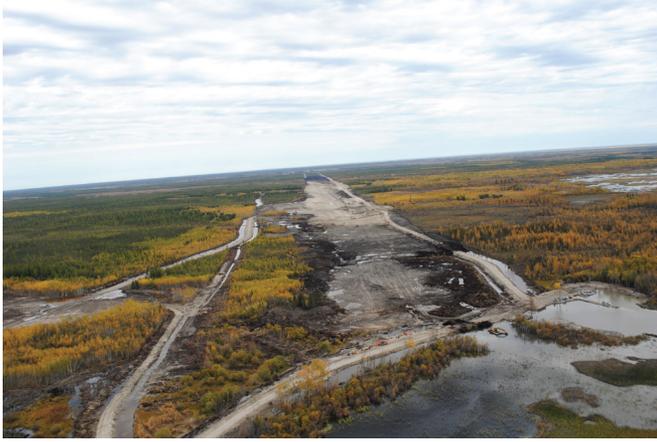
Channel Progress by October 2 / Progrès entourant le canal - 2 octobre

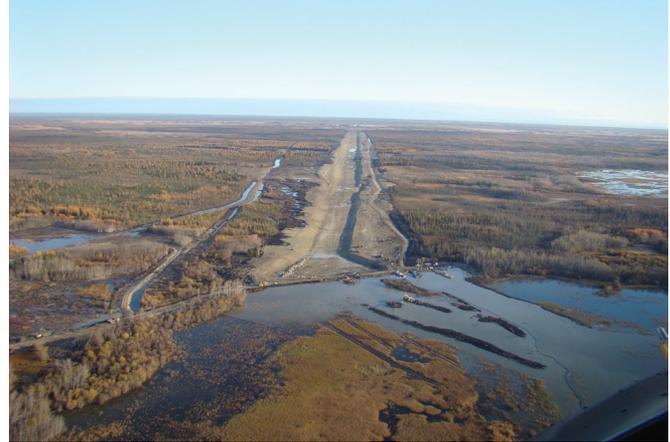
Channel nearing Completion - October 25 / Canal peu avant l'achèvement - 25 octobre

October saw the completion of the majority of the emergency channel components. The channel construction methodology was well established and there were no major alterations to the channel design or construction methods. The main concern was the slow pace of dredging of the forebay area. It appeared that the basil till was too hard for the floating dredge to excavate efficiently and operations were supplemented using the floating excavator and excavators on barges to assist in dredging

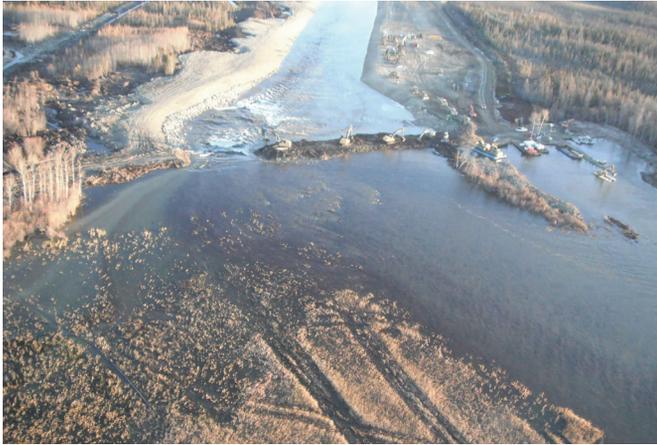
Channel Opening - November 1 / Inauguration du canal - 1er novembre

Removal of the south dike, which separated Lake St. Martin from the channel, started on November 1st using six excavators along the length of the dike. Excavation of the dike continued the next day but had to be suspended after a tug and barge were swept into the channel by high forebay velocities. The solution to this safety issue was the construction of an additional barge channel further to the east to allow tug traffic to avoid the current associated with the channel inlet. This new channel was completed by November 10th.

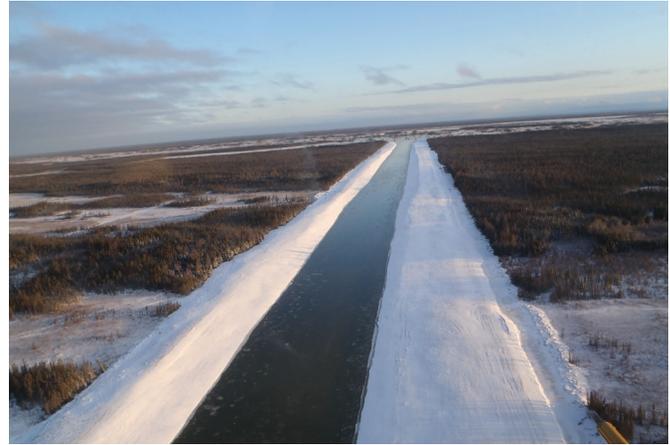
Channel Fully Operational November 15, 2011 / Canal pleinement opérationnel - 15 novembre 2011
